TÜRKAK Muayene TS EN ISO/IEC 17020 AB-0080-M	SZUTEST UYGUNLUK DEĞERLENDİRME A.Ş.	SZUTEST	ELEKTRİK İÇ TESİSATI GÖZLE KONTROL VE FONKSİYON TESTLERİ PERİYODİK KONTROL RAPORU	Doküman Kodu: ZPKR02 Yayım Tarihi: 18.07.2025 Revizyon No: - Revizyon Tarihi: - Yürürlük Tarihi: 01.09.2025

Firma Adı	PARK TERSANE ANONİM ŞİRKETİ	**Rapor Numarası**	260526.1757.25/Rev01
Periyodik Kontrol Adresi	CUMHURİYET MAH. TERSANELER CAD. NO:52 77700 ALTINOVA/YALOVA	**Rapor Tarihi**	26.05.2026
		İSG-KATİP Sözleşme ID	25538779
		Periyodik Kontrol Başlangıç Tarihi ve Saati	26.05.2026 09:00
		Periyodik Kontrol Bitiş Tarihi ve Saati	26.05.2026 17:30
SGK Sicil Numarası	23315010110731610770282000	**Bir Sonraki Periyodik Kontrol Tarihi**	26.05.2027 09:00
Periyodik Kontrol Metodu ve Kapsamı	• TS HD 60364-4-43 Alçak Gerilim Elektrik Tesisatları- Bölüm 4: Güvenlik İçin Koruma Grup 43 - Aşırı Akıma Karşı Koruma • TS HD 60364-6 Alçak Gerilim Elektrik Tesisatları – Bölüm 6: Doğrulama • İş Ekipmanlarının Kullanımında Sağlık ve Güvenlik Şartları Yönetmeliği • Elektrik İç Tesisleri Yönetmeliği • Elektrik Tesislerinde Topraklamalar Yönetmeliği

Pano (Ekipman) Adı-Etiketi veya Kodu	YHY-PP-07 PANOSU

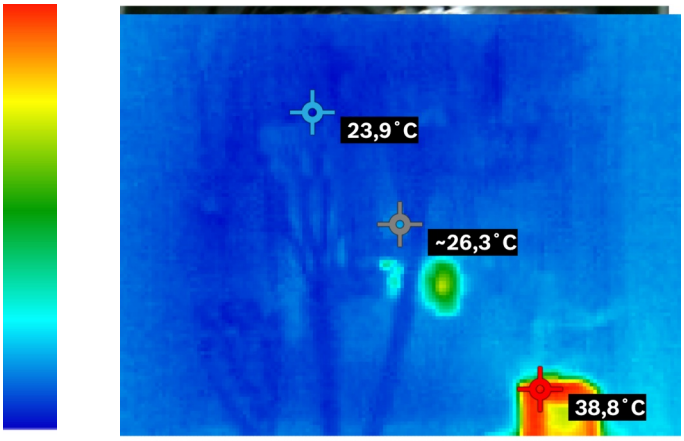
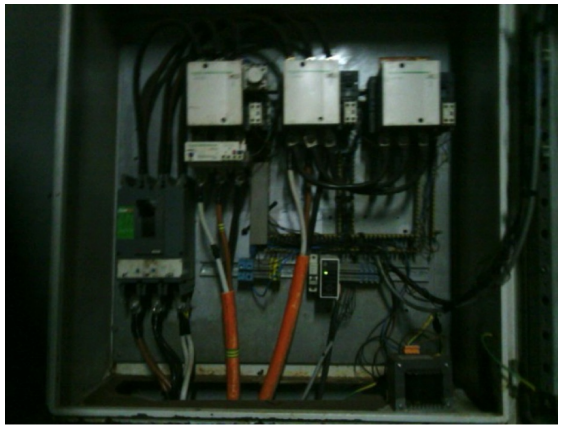
1.1 RB02319X.JPG

Sıcak nokta:	**38,8˚C**	Malzeme:	**-**
Soğuk nokta:	**23,9˚C**	Yayma kuvveti:	**0,95**
Merkez Nokta:	**~26,3˚C**	Yansıtılan Sıcaklık:	**23,0˚C**
