TÜRKAK Muayene TS EN ISO/IEC 17020 AB-0080-M	SZUTEST UYGUNLUK DEĞERLENDİRME A.Ş.	SZUTEST	ELEKTRİK İÇ TESİSATI GÖZLE KONTROL VE FONKSİYON TESTLERİ PERİYODİK KONTROL RAPORU	Doküman Kodu: ZPKR02 Yayım Tarihi: 18.07.2025 Revizyon No: - Revizyon Tarihi: - Yürürlük Tarihi: 01.09.2025

Firma Adı	PARK TERSANE ANONİM ŞİRKETİ	**Rapor Numarası**	260526.1757.29/Rev01
Periyodik Kontrol Adresi	CUMHURİYET MAH. TERSANELER CAD. NO:52 77700 ALTINOVA/YALOVA	**Rapor Tarihi**	26.05.2026
		İSG-KATİP Sözleşme ID	25538779
		Periyodik Kontrol Başlangıç Tarihi ve Saati	26.05.2026 09:00
		Periyodik Kontrol Bitiş Tarihi ve Saati	26.05.2026 17:30
SGK Sicil Numarası	23315010110731610770282000	**Bir Sonraki Periyodik Kontrol Tarihi**	26.05.2027 09:00
Periyodik Kontrol Metodu ve Kapsamı	• TS HD 60364-4-43 Alçak Gerilim Elektrik Tesisatları- Bölüm 4: Güvenlik İçin Koruma Grup 43 - Aşırı Akıma Karşı Koruma • TS HD 60364-6 Alçak Gerilim Elektrik Tesisatları – Bölüm 6: Doğrulama • İş Ekipmanlarının Kullanımında Sağlık ve Güvenlik Şartları Yönetmeliği • Elektrik İç Tesisleri Yönetmeliği • Elektrik Tesislerinde Topraklamalar Yönetmeliği

Pano (Ekipman) Adı-Etiketi veya Kodu	YHY-BPP-04 PANOSU

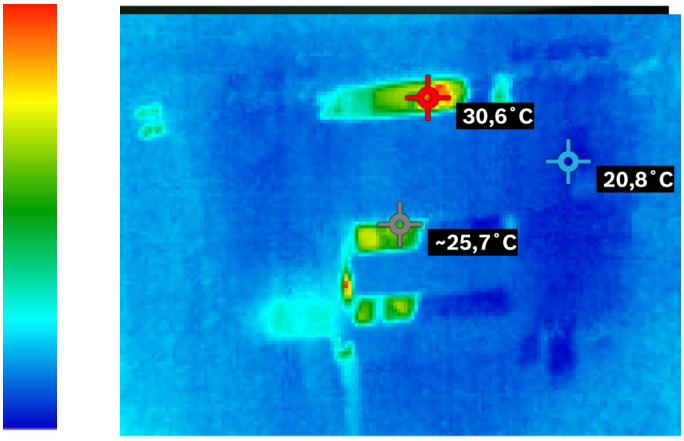
1.1 RB02311X.JPG

Sıcak nokta:	**30,6˚C**	Malzeme:	**-**
Soğuk nokta:	**20,8˚C**	Yayma kuvveti:	**0,95**
Merkez Nokta:	**~25,7˚C**	Yansıtılan Sıcaklık:	**23,0˚C**
